1.- Datos de la empresa

2.- Datos del Sistema de CCC

Nombre del equipo participante: The Welders

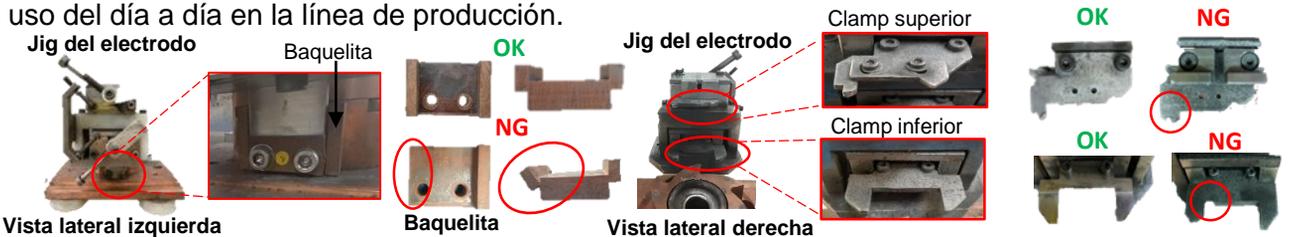
Con base en lo anterior realizamos una inspección visual a los componentes del electrodo y revisamos que no presentaran daños, golpes, fracturas o partes desgastadas generados con el uso del día a día en la línea de producción.

Se detectaron diferentes anomalías en la inspección de los componentes del jig del electrodo, que podrían influir en el movimiento durante la operación. Por lo que las analizaremos a detalle.

Con la información anterior elaboramos una lista de verificación de Jig (Fig. 16). En total se detectaron 15 anomalías, de las cuales las más críticas están presentes en la baquelita (12 de 15 representado el 80% del total), por lo que verificaremos el modo de falla de las anomalías encontradas en la baquelita y cómo influyen en la generación del defecto.

2 Para prevenir más anomalías en la baquelita y otros componentes del electrodo, con el apoyo del supervisor de Producción, Mtto e Ingeniería realizamos un manual de procedimiento con ayudas visuales que permita al jefe de grupo/asociado detectar daños a tiempo. Se incluyeron frecuencia de chequeo, revisiones diarias por el jefe de grupo y semanalmente por el supervisor.

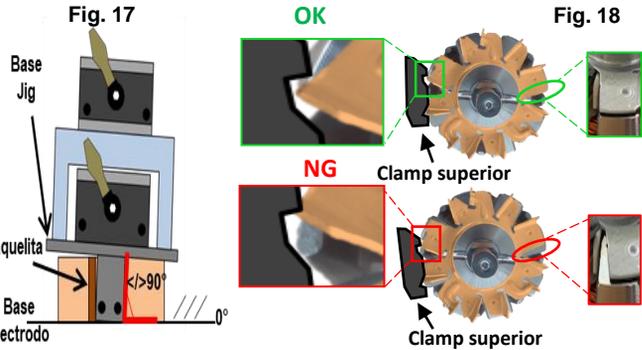
El estado de la baquelita es muy importante, de ella depende la posición de los elementos durante el ensamble. Detectamos que se encuentra dañada, causando que la base del jig tenga un ángulo incorrecto ($\neq 90^\circ$) con respecto a la base del electrodo (Fig. 17) que podría generar el defecto. Esta condición puede generar que el clamp superior empuje el fan colocando su ángulo fuera de especificación (Fig.18), provocando el defecto.

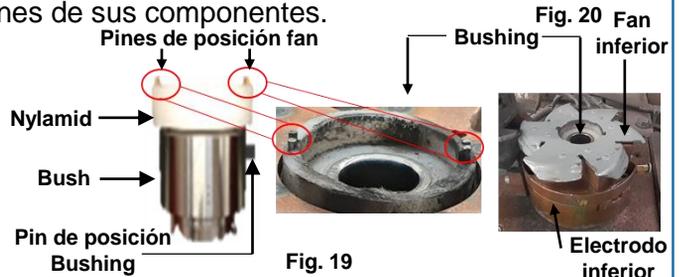
Introducción al problema: El Bushing (Fig.19) es un dispositivo formado por un jig de nylamid, un metal tubular Bush, un pin de posición del Bushing y 4 pines de posición para el fan. Este dispositivo sirve para posicionar el fan inferior sobre el electrodo y evitar el movimiento durante el proceso (Fig. 20).

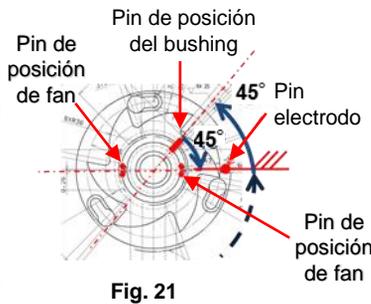
Comparamos el dibujo del electrodo inferior vs la condición actual, el cual nos pide que los 4 pines de posición de fan tengan una posición de 0 y 180° y el pin de posición del Bushing a 45°, que representa la alineación correcta del Bushing (Fig.21). Verificamos estas mediciones con ayuda de un transportador digital y con ellas elaboramos una lista de verificación de posición de elementos de Bushing (Fig. 22), la cual nos permite observar que los componentes del Bushing se encuentran en posición NG de acuerdo a dibujo.

Elemento	Dibujo	Real	Juicio
Pin de posición del bushing	45°	40°	x
Pin de posición de fan	0°	355°	x
Pin de posición de fan	180°	175°	x

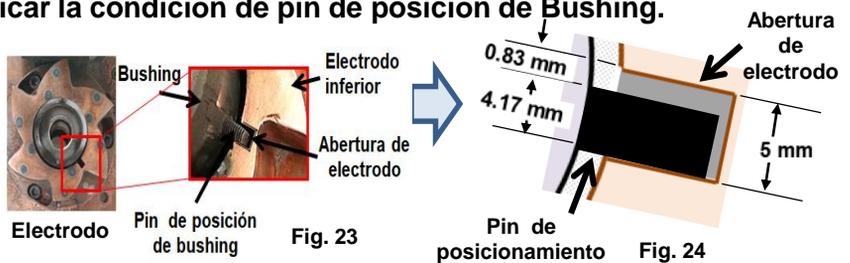
La alineación del Bushing depende 100% de la condición del pin de posición del Bushing, por lo que se procedió a revisar su condición. Éste entra en la abertura del electrodo alineando así el Bushing (Fig.23).

Detectamos que el pin de posición de Bushing tiene un diámetro de 4.17 mm cuando la abertura del electrodo mide 5 mm, generando un gap de 0.83 mm que provoca movimiento y por lo tanto variación de la alineación del Bushing (Fig.24). Cabe mencionar que el pin no está estandarizado.

Después del remplazo del pin de Bushing obtuvimos una reducción del 18.75% en el porcentaje del defecto de «Ángulo de fan fuera de especificación» que va del 0.016% al 0.013% lo que representa 5 piezas reducidas. También describimos los aspectos positivos y negativos de la implementación de esta contramedida.

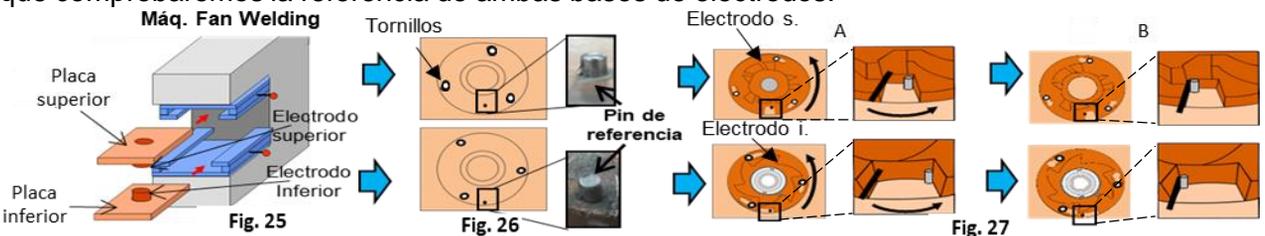
Introducción al problema: La máquina de Fan Welding cuenta con dos placas que sirven de sujeción para los electrodos superior e inferior (Fig. 25). Cada una de ellas cuenta con un pin de referencia para la ubicación del electrodo y 3 tornillos de sujeción de electrodo (Fig. 26). Para colocar el electrodo (fig. 27), se coloca sobre la placa insertando los tornillos de sujeción en las ranuras del electrodo y se gira en sentido contrario al de las manecillas del reloj (A), hasta que llega al pin de referencia, el cual funciona como un tope mecánico para el giro del electrodo (B). Para el ajuste de ambos electrodos, ya sea superior o inferior éste se realiza de manera individual, por lo que comprobaremos la referencia de ambas bases de electrodos.

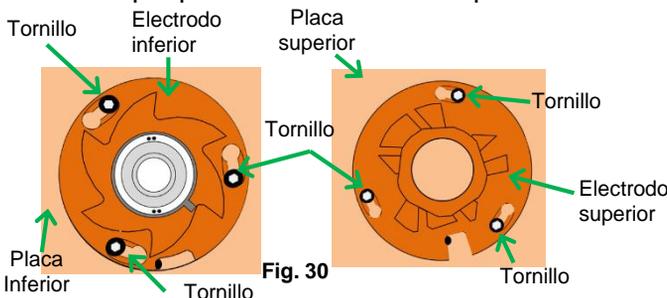
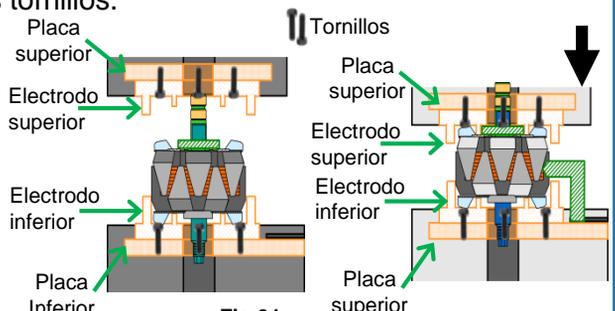
Introducción al problema: Los tornillos de electrodos son los que mantienen sujeto el electrodo a la placa, impidiendo movimiento (Fig. 30). Durante el ensamble del rotor, el electrodo inferior se mantiene estático, mientras que el superior realiza el recorrido vertical para realizar el soldado del fan (Fig. 31). Cuando esto ocurre, el electrodo superior impacta la pieza generando cargas móviles que producen vibraciones que afectan a los tornillos.

Verificamos los 3 tornillos de ambos electrodos y realizamos un check list con base en un diagrama de las partes del tornillo (Fig.32), verificando que éstas no presenten daños o desgaste. No se detectaron anomalías, por lo que procederemos a evaluar el torque.

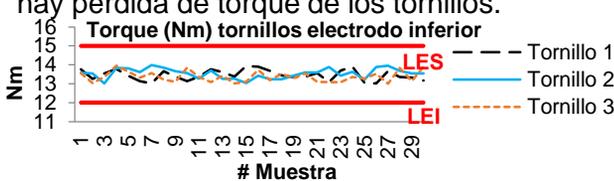
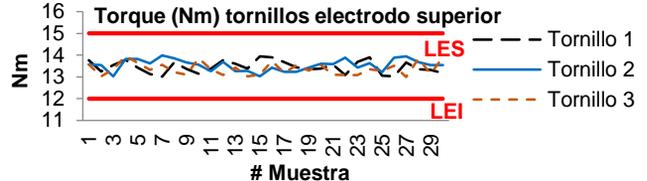
Verificamos en el manual de máquina las especificaciones de torque para los tornillos del electrodo (apriete min. 12 y max. 15 Nm). Realizamos la medición del torque de los tres tornillos de ambos electrodos cada 63 piezas y realizamos 2 gráficas. Como se puede apreciar en ellas no hay pérdida de torque de los tornillos.

Conclusión: No se encontró anomalía en las cuerdas por lo que se descarta que los tornillos se estén aflojando y generando el defecto de Ángulo de fan fuera de especificación.
