1.- Datos de la empresa

2.- Datos del Sistema de CCC

Nombre del equipo participante: The Welders

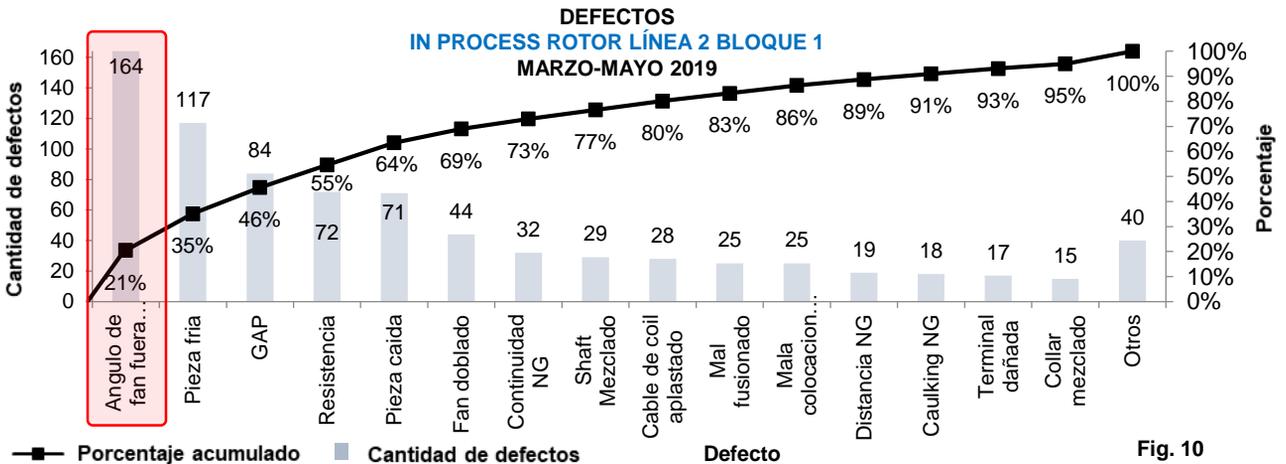
Fig. 10

Realizamos un diagrama de Pareto (Fig. 10) analizando los meses de marzo a mayo de 2019, donde graficamos los 15 principales defectos de un total de 24 defectos de In Process encontrados en el área de Rotor línea 2 bloque 1 y se observa que el defecto de «Ángulo de fan fuera de especificación» representa el 21% del total de los defectos.

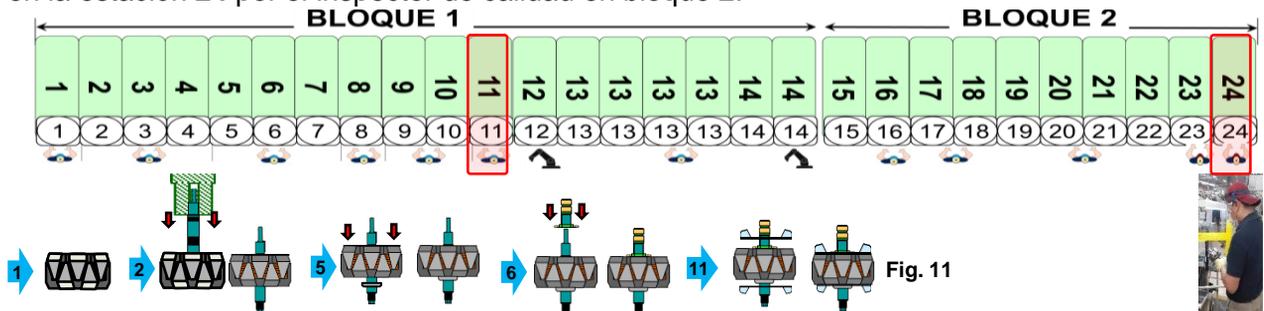
El Ángulo del fan fuera de especificación se genera y se detecta en la estación 11 de la línea 2 de Rotor bloque 1 (Fig. 11), que es donde se realiza la soldadura del fan al resto del sub-ensamble; el operador de dicha estación revisa el producto siguiendo la política interna «Checar-Hacer-Checar», detectando el defecto en la misma operación. En caso de que fluya el defecto se detecta en la estación 24 por el inspector de calidad en bloque 2.

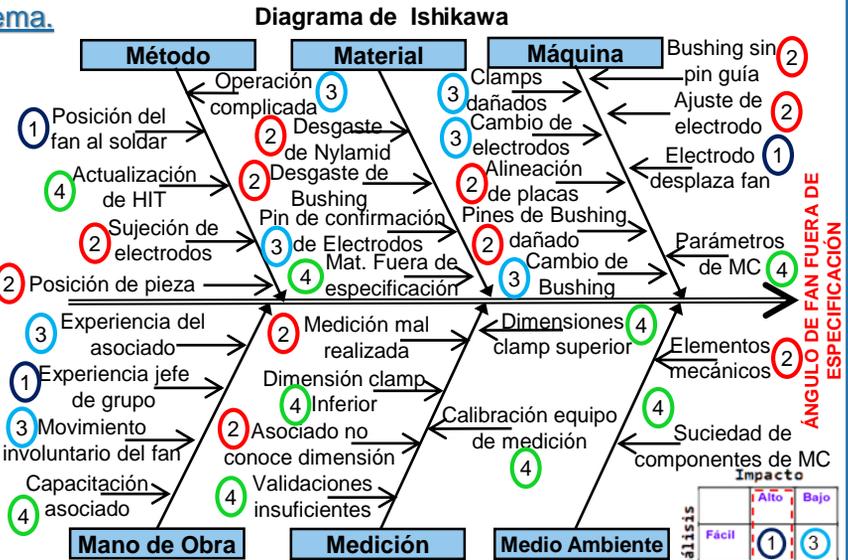
Fig. 12

En conjunto con el equipo de soporte realizamos una lluvia de ideas de las posibles causas potenciales, las cuales ordenamos en un diagrama de Ishikawa (Fig. 12) y las clasificamos con una matriz de análisis e impacto. Con base en esta evaluación, seleccionamos las causas de alto impacto representadas por el 1 y 2.

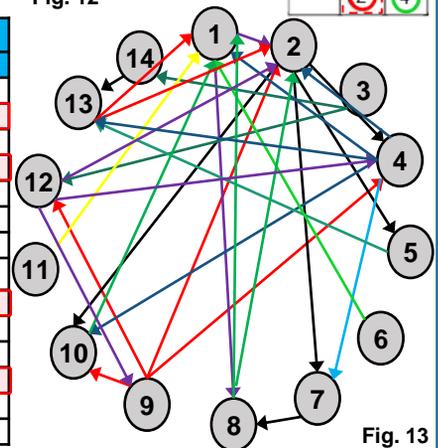
Fig. 13

Las causas identificadas con impacto alto fueron 14 y procedimos a realizar un diagrama de interrelación; seleccionando las que tienen mayor número de salidas. El resultado son 4 posibles causas potenciales (Fig. 13).

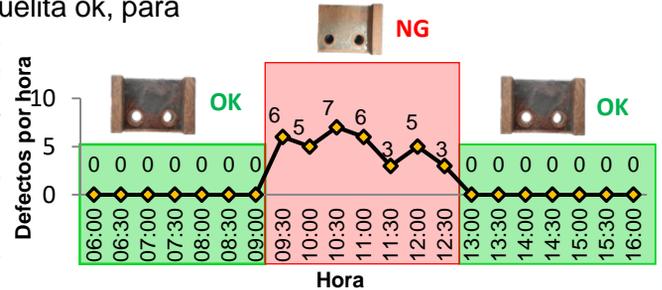
Realizamos una prueba de regresión de 10.5 horas corriendo 200 piezas/hora, donde las primeras 3.5 horas se corrieron con la baquelita ok, las siguientes 3.5 se corrieron con la baquelita dañada y las últimas 3.5 nuevamente con la baquelita ok, para verificar la relación entre el estado de la baquelita y el Ángulo de fan fuera de especificación. Observamos que mientras la baquelita está ok no se generan defectos, mientras que al colocar la baquelita NG se dispara el defectivo. Por tal motivo, verificaremos si la baquelita dañada influye en la capacidad del proceso.

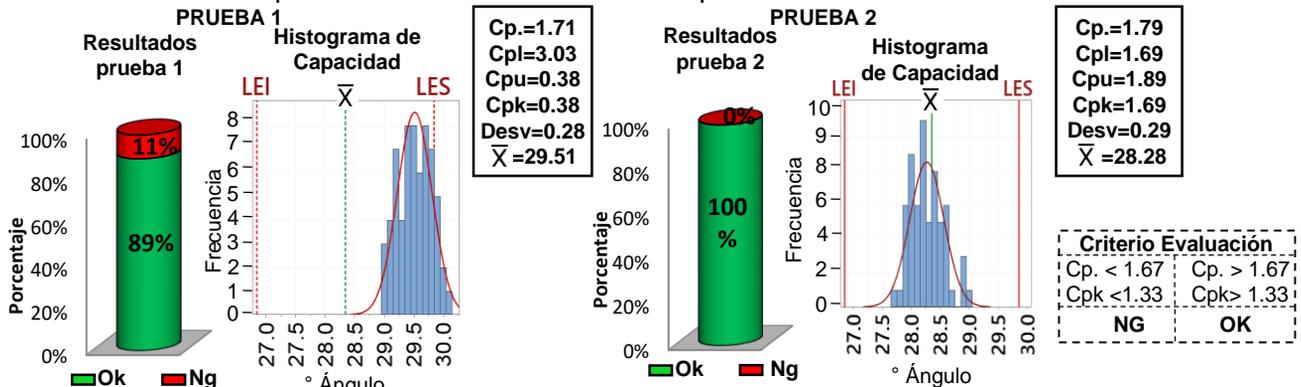
Realizamos una prueba ensamblando 63 piezas (Prueba 1) con una baquelita dañada, con un resultado de 7 defectos por Ángulo de fan fuera de especificación, representado un 11% de defectivo. Realizamos un histograma el cual nos muestra el proceso cargado hacia el LES. Con ayuda del soporte técnico instalamos una baquelita nueva y ensamblamos 63 piezas (Prueba 2). El resultado de esta prueba fue de 0 defectos con un proceso más centrado.

Establecimos un criterio de evaluación para validar los índices de capacidad de ambas pruebas y notamos una amplia mejora en cuanto al Cpk, que pasó de un 0.38 (prueba 1) a 1.69 (prueba 2).

Conclusión: Por lo anterior concluimos que si la baquelita está dañada, genera movimiento en el resto de las partes involucradas durante el sub-ensamble, y por consecuencia genera que el ángulo del fan esté fuera de especificación, generando el defecto. Por lo tanto, **Si es causa Raíz. Causa Potencial 2: Alineación de Bushing incorrecta.**

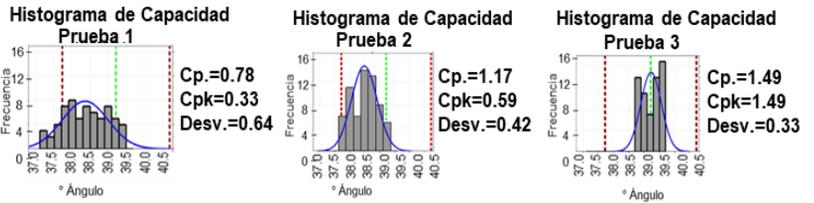
Para validar la influencia y la alineación del pin del Bushing, elaboramos 3 pines de diferentes diámetros y ensamblamos 63 piezas con cada uno. En la prueba 1 utilizamos un pin de diámetro 4 mm, la prueba 2 con condición actual (4.17mm) y prueba 3 con pin de diámetro 4.5mm (tomando como referencia la especificación mínima de apertura de electrodo 4.5 mm). Con base en los histogramas podemos determinar, el diámetro óptimo para el pin es el de la prueba #3. También se comprueba que a menor diámetro se genera desalineación del Bushing, provocando defectos.

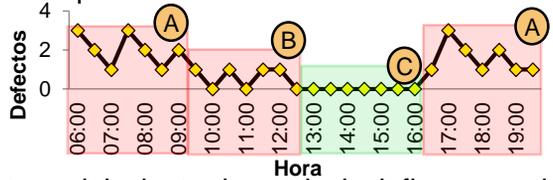
Realizamos una prueba de regresión de 14 horas, donde las primeras 3.5 horas se corrieron con el pin de 4 mm (A), las siguientes 3.5 se corrieron con el pin de 4.17 mm (B), las siguientes 3.5 con el de 4.5 mm (C) y las últimas 3.5 nuevamente pin de 4 mm (A). Como podemos observar el diámetro del pin influye en la alineación del Bushing, generando defectivo.

Conclusión: Se comprobó que el gap entre la apertura del electrodo y el pin influyen en la creación de la incorrecta alineación del Bushing respecto al electrodo inferior, contribuyendo a la generación del defecto Ángulo de fan fuera de especificación. Por lo tanto, **Si es causa raíz.**

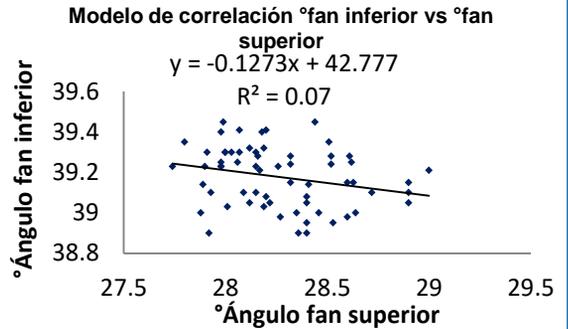
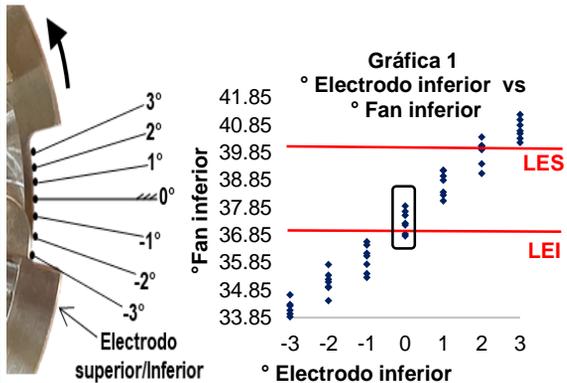
Fig. 28

La gráfica 1 muestra que la ubicación actual del pin de referencia no coincide con el LEI y LES, generando 1 defecto de un total de 7 piezas ensambladas (Fig. 28) . Por el contrario en la gráfica 2 coincide la posición actual con el LEI y LES y no se generaron defectos (Fig.29).

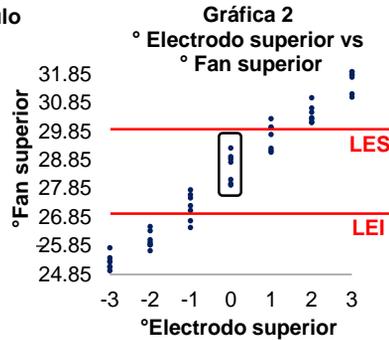
Fig. 29

Realizamos una prueba posicionando ambos electrodos en 7 diferentes ángulos (3,2,1,0,-1,-2 y -3) (Fig. 29), tomando como referencia la actual posición del pin como "0°". Con la información obtenida elaboramos 2 gráficas, evaluando la posición de los electrodos vs el ángulo resultante del fan.

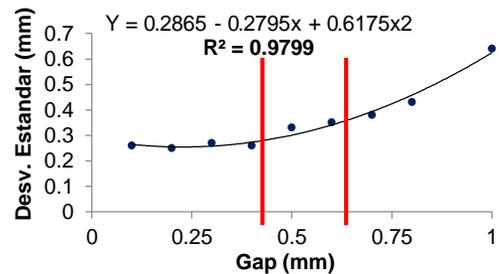
Fig. 33

1 Realizamos pruebas con diferentes diámetros de pin, evaluando la desviación estándar para de esta manera determinar el diámetro óptimo. En la fig. 33 tenemos una tabla con 9 pruebas ensamblando piezas con diferentes diámetros de pin (cada una de 20 piezas) y se calculó la desviación estándar de cada una. Como se puede observar en la gráfica de línea ajustada a mayor gap, mayor variación de proceso, aunque en determinado punto la desviación estándar deja de cambiar. Dicha prueba es la número 6, la cual fue con un pin de diámetro 4.6 mm, el cual genera un gap de 0.4 mm con respecto a la abertura del electrodo y una desviación estándar de 0.26 mm.

# De prueba	Diam. Pin	GAP (mm)	Desv. Estd.
1	4	1	0.64
2	4.2	0.8	0.43
3	4.3	0.7	0.38
4	4.4	0.6	0.35
5	4.5	0.5	0.33
6	4.6	0.4	0.26
7	4.7	0.3	0.27
8	4.8	0.2	0.25
9	4.9	0.1	0.26

2 Con ayuda de mantenimiento e ingeniería realizamos el remplazo del pin del Bushing y monitoreamos con ayuda del personal de mediciones la tendencia del ángulo inferior.

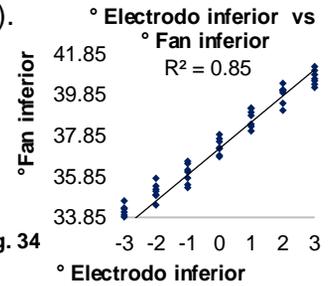
Fig. 34

1 Revisamos los datos de la prueba de posición de pin de referencia de electrodo inferior vs °Fan inferior (Fig.34) y calculamos un porcentaje de correlación del 85%(R2).

Con esta información creamos una ecuación que describe la relación entre X y Y la cual es $Y=1.2859X + 37.226$

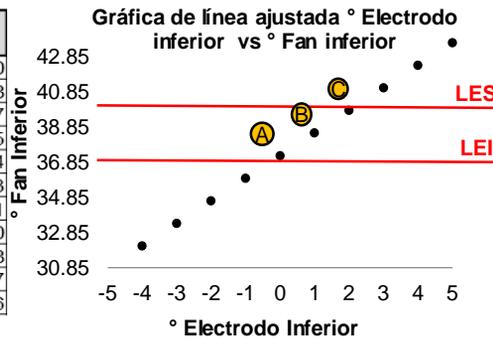
2 Usamos la ecuación para calcular la ubicación óptima del pin de referencia. De acuerdo a los resultados obtenidos el pin de referencia puede ubicarse en 0° (A) como mínimo, una media de 1°(B) y un máximo de 2°(C) (Esto de acuerdo a límites de especificación de dibujo de tolerancias de ángulo del fan).

3 En colaboración con los miembros de soporte concluimos que la nueva ubicación del pin de referencia será la media, para evitar problemas con la variación del proceso. También se procedió a modificar el dibujo agregando el cambio de ubicación, aunque dichas placas se cambian alrededor de cada 2 años.

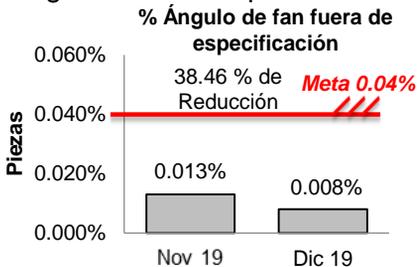
Después de la reubicación del pin de referencia del electrodo inferior obtuvimos una reducción del 38.46% en el porcentaje del defecto de «Ángulo de fan fuera de especificación» que va del 0.013% al 0.008% lo que representa 7 piezas reducidas. También describimos los aspectos positivos y negativos de la implementación de esta reubicación de pin de referencia.

Aspectos positivos	Aspectos negativos
Reducción de tiempo al realizar el cambio/ ajuste de electrodo. Reducción de defecto Ángulo de fan fuera de especificación.	Al generarse desgaste en el pin de referencia podrá causar un ajuste de posición de electrodo incorrecto.

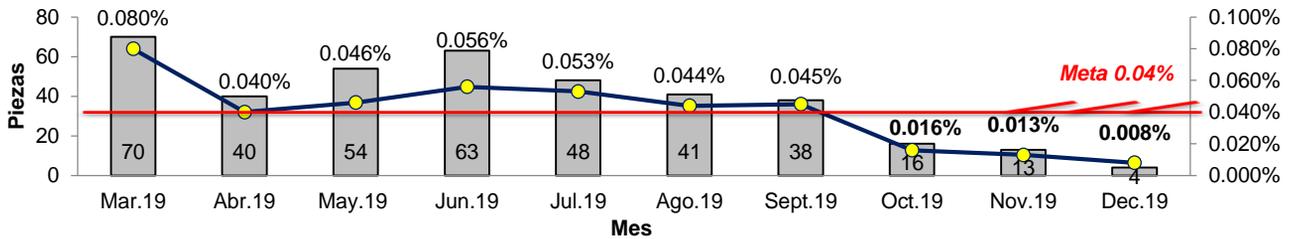
Ángulo de fan fuera de especificación Rotor L2

Evaluación cuantitativa de resultado tangibles: El resultado de las acciones tomadas, tuvo una reducción en total del 86.66% para el defecto de Ángulo de fan fuera de especificación en L2.

El cálculo inicial del defectivo fue de un 0.06% y aplicando las contramedidas logramos llegar hasta un 0.008% en el mes de Diciembre de 2019.

Medición cuantitativa de los efectos secundarios de las mejoras. Como efecto secundario se incrementó un 2.1% en la eficiencia de la línea 2 de Rotor (Fig. 36).

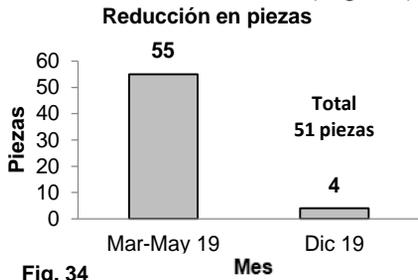
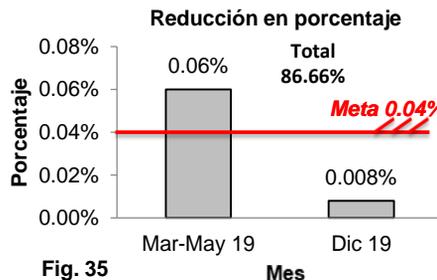
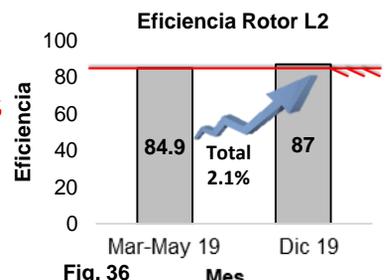
Comparación cuantitativa de los resultados obtenidos contra la meta previamente establecida. Se muestra la gráfica del antes (Marzo-Mayo 2019) y el después (Diciembre 2019) donde observamos una reducción total de 51 piezas (Fig. 34). que representa el 0.008% superando nuestra meta del 0.04% (Fig. 35).
